ОТЧЕТ

**по проведению комплексного аудита помещений и маршрутов движения в части доступности
для инвалидов для нужд ГОБУДОД ДЮСШ №2 Калининского района**

3. ОБЩИЕ СВЕДЕНИЯ

Обследуемый объект, ГОБУДОД ДЮСШ №2 Калининского района, располагается по адресу: ул. Брянцева, дом № 24, литера А.

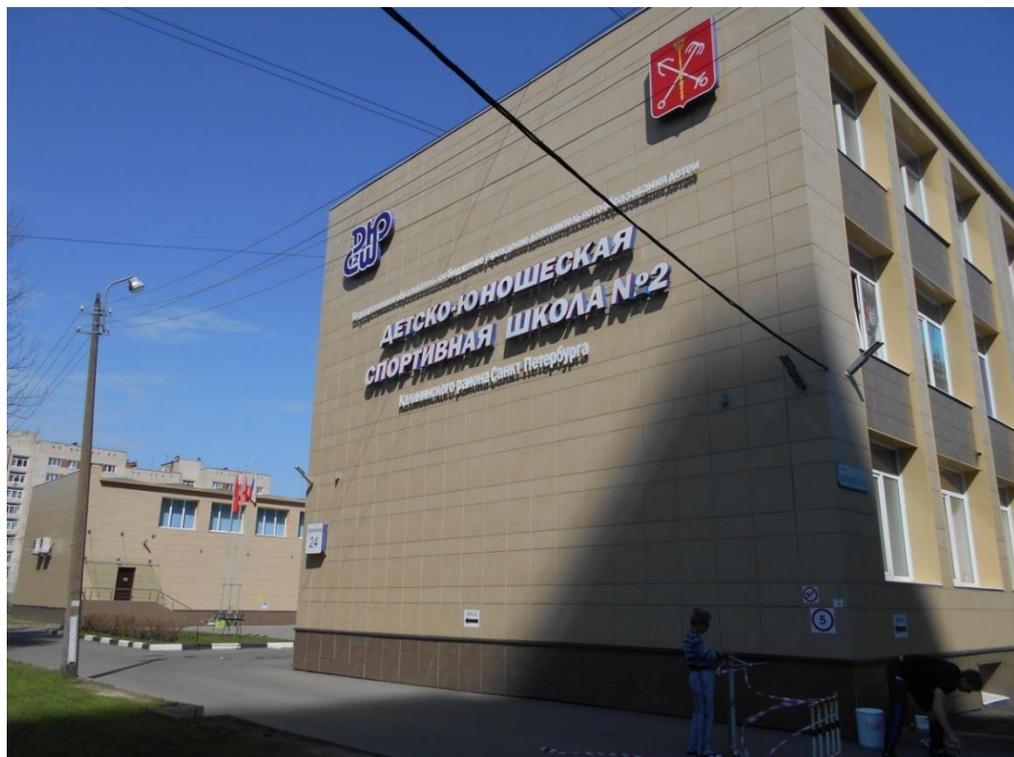
Рис. 1.1. Общий вид главного фасада

Отдельно стоящее 2-3 этажное здание площадью 4469,0 кв. м., с прилегающим участком площадью 20432 м. кв.

Год ввода в эксплуатацию 1971. Последний капитальный ремонт в 2014 году. Была проведена адаптация структурно-функциональных зон (территория прилегающая к зданию, входы в здание, пути движения внутри здания, включая пути эвакуации, зоны целевого назначения здания) объекта. В 2016 г. были адаптированы структурно-функциональные зоны (санитарно-гигиенических помещений).

Здание эксплуатируется в штатном режиме. Наружные и внутренние стены – из сборных железобетонных панелей. Высота здания: подвал - 2,600 м, 2-х этажная часть – 6,80м, 3-х этажная часть – 10,35м.

Междуэтажные и чердачное перекрытия – из сборных железобетонных плит. Кровля – рулонная по железобетонному настилу.

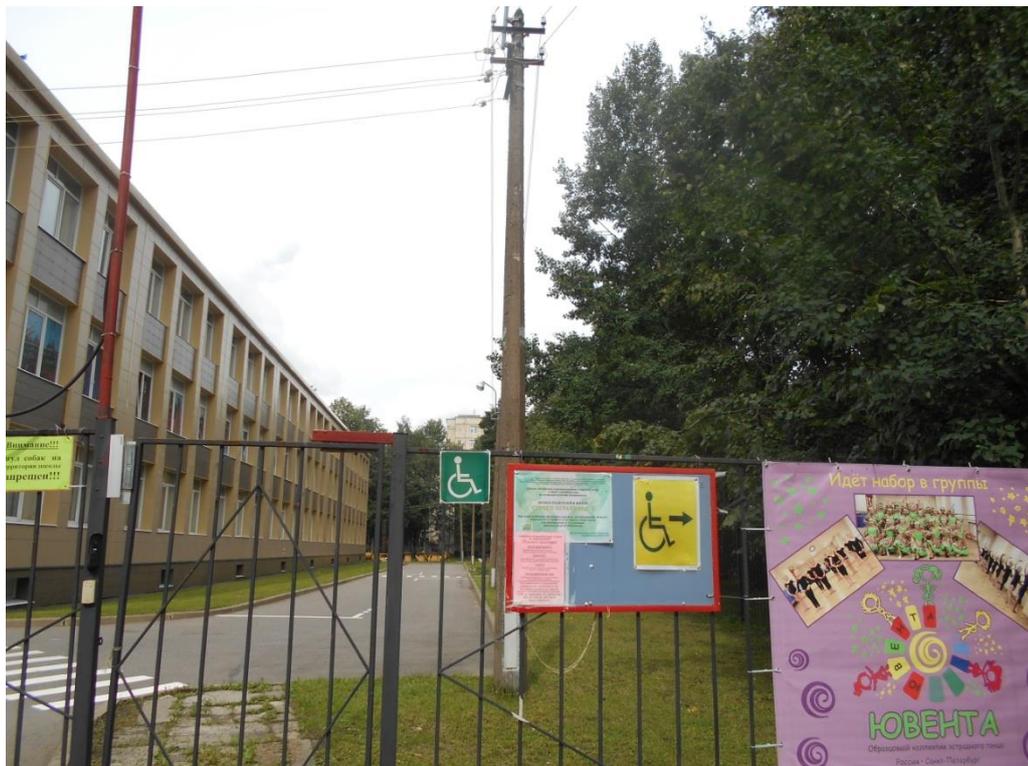
Территория здания школы огорожена металлическим забором. Около школы много зеленых насаждений. По периметру здания имеется асфальтированная площадка, поверхность ровная, без дефектов и повреждений (см. прил. 1, фото. 5,6).

Фото № 5. Въезд на территорию прилегающую к зданию. На плане № 2.

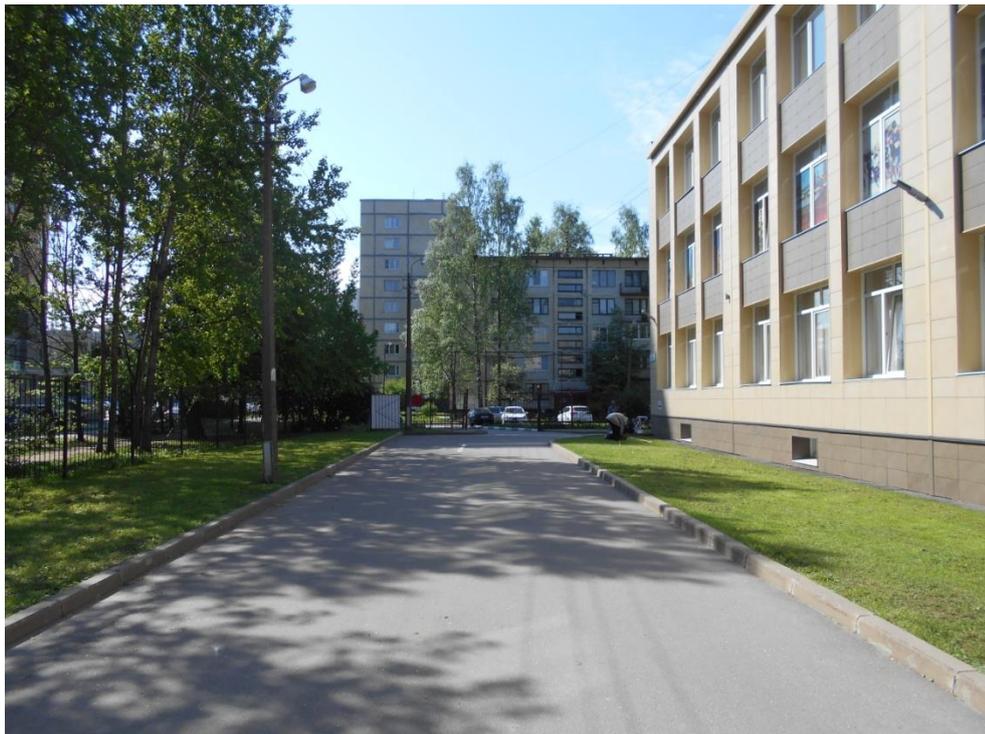
Фото № 6. Путь движения к входу в здание. На плане № 3.

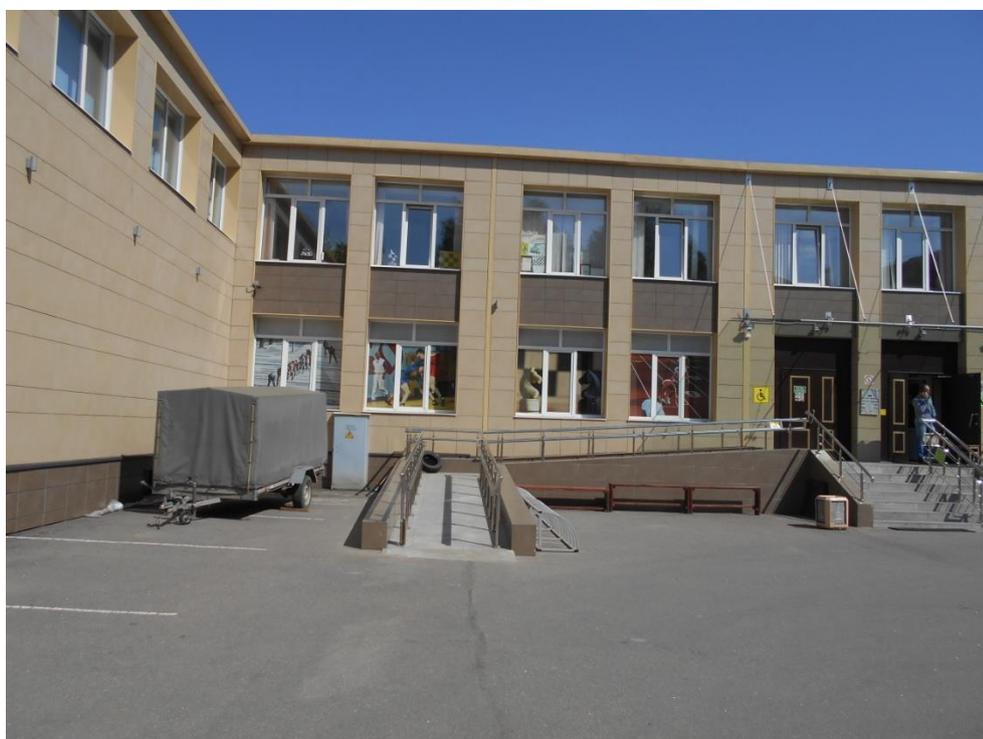
существующего пандуса составляет 0,05м, что соответствует п. 4.1.14 СП59.13330.2012. Отсутствует навес над пандусом, на всю длину конструкции.

2.3. В осях 2-3/А-Б на пандусе имеются колесоотбойники.

Фото № 9. Пандус, зона отдыха. На плане № 6.

Следует обустроить пандус в соответствии со следующими рекомендациями:

- выполнить устройства подогрева поверхности пандуса, площадки под навесом;
- поверхность пандуса должна быть нескользкой, отчетливо маркированной цветом или текстурой, контрастной относительно прилегающей поверхности. А также перед пандусом должны быть установлены тактильно-контрастные указатели;
- в местах изменения уклонов рекомендуется устанавливать искусственное освещение не менее 100 лк на уровне поверхности пешеходного пути;
- лестничные поручни должны иметь с обеих сторон участка, выходящие за пределы длины лестничного марша вверх, как минимум, на 300 мм и внизу, как минимум, на 300 мм с прибавлением глубины одной ступени лестницы;
- концы лестничного поручня должны быть скруглены или прочно прикреплены к полу, стене или стойке, а при парном их расположении - соединены между собой

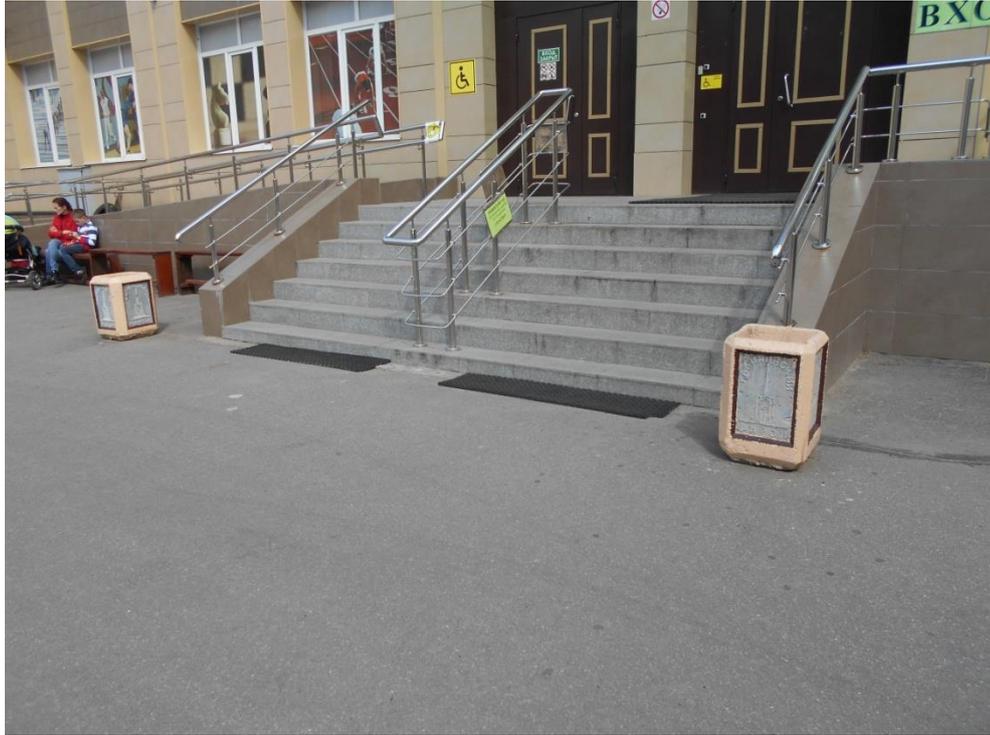
2.4. Отсутствует контрастная полоса на наружной лестнице (вход в здание) по краю первой и последней ступеней, (отсутствуют предупреждающие тактильные полосы – п. 4.1.12 СП59.13330.2012).

2.5. Концы наружного лестничного поручня не скруглены, не выступают за пределы длины лестничного марша вверх и вниз.

Фото № 10. Лестница наружная. Вход в здание. На плане № 7.

Краевые ступени лестничного марша, имеющие подступенки, следует выделить желтой тактильной полосой глубиной 0,1 м, на расстоянии 0,03 м от края проступи.

Также перед лестницей, на расстоянии 0,8 м от края ступени, следует обустроить тактильную предупреждающую полосу глубиной в пределах 0,5-0,6 м по всей принятой ширине лестницы расстояние 0,8 м включает в себя глубину указателя 0,5-0,6 м. (см. стр. 158 табл. 1 п. 1.1).

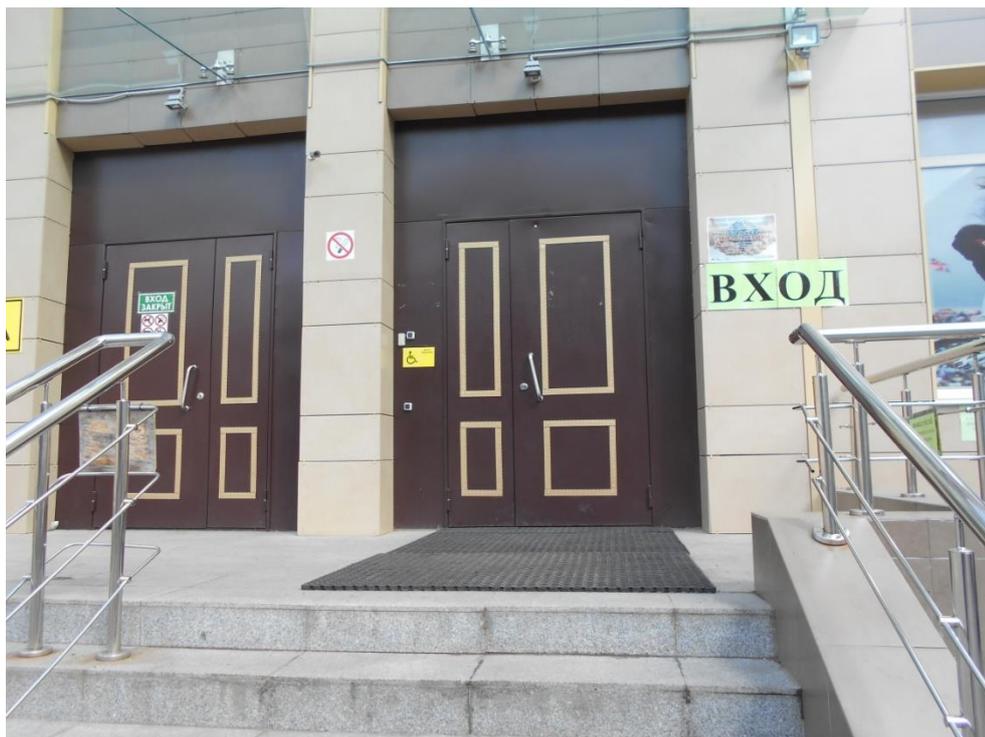
Существует 8 входных дверей по оси 3/Б-В и 4/Б-В, Г/3-4, В/2-3 (см. прил. 2, рис.1) расположены на отм.+0,01м. За отм.±0,000м принята уровень пола 1-го этажа. Входные двери имеют ширину - 0,95м, высоту порога - 0,05м (см. прил.1, фото №13). Наружные лестницы, входные площадки не имеют нарушений, дефектов и повреждений, соответствуют нормативным требованиям. Покрытие входной площадки ровное, с противоскользящим покрытием (см. прил.1, фото №12). У входной двери имеется звонок вызова персонала.

Фото № 12. Входная площадка. На плане № 7.

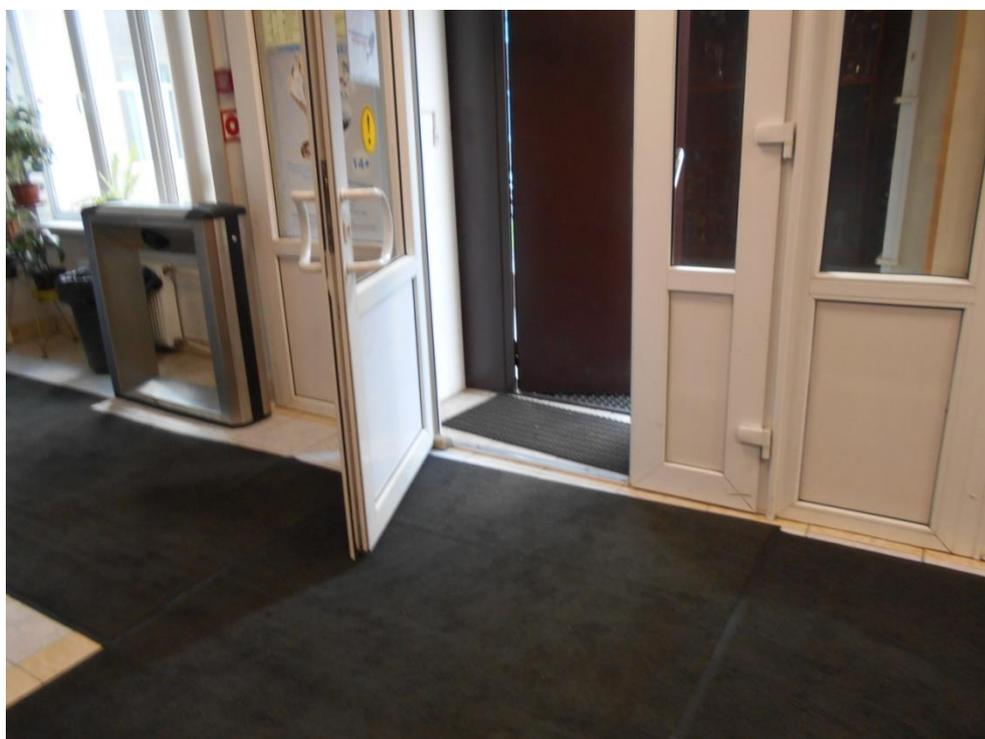
Фото № 13. Вход в здание. Отсутствие тамбура. На плане №8

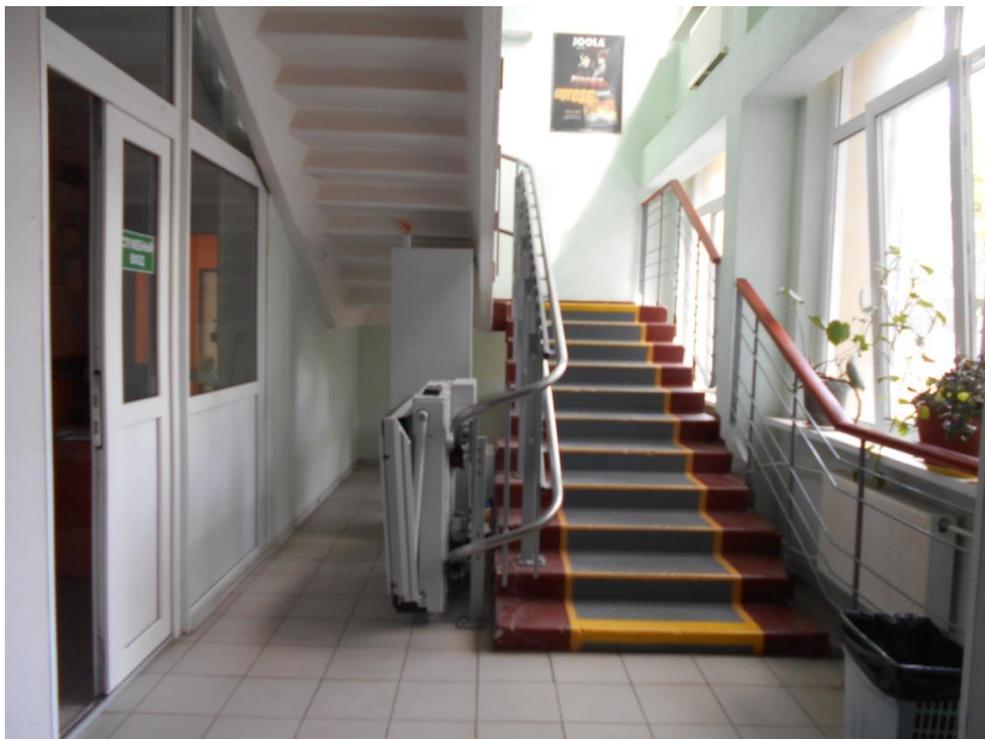
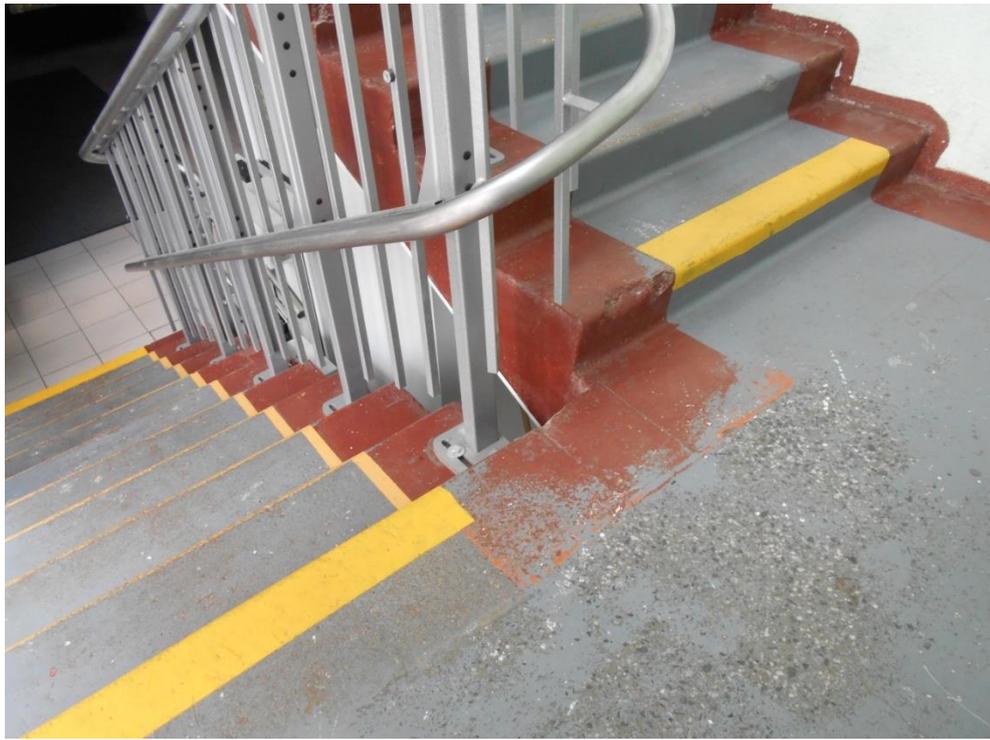
3.6. Отсутствует ответственное лицо за существующее подъемное устройство в осях 4-5/В-Г. Не ведется журнал проверки об исправности подъемного устройства.

Фото № 19. Лесенка 2ЛК. Подъемник. На плане № 14.

Фото № 20. Лестничная площадка 2ЛК 1-2 этаж. Подъемник. На плане № 14.

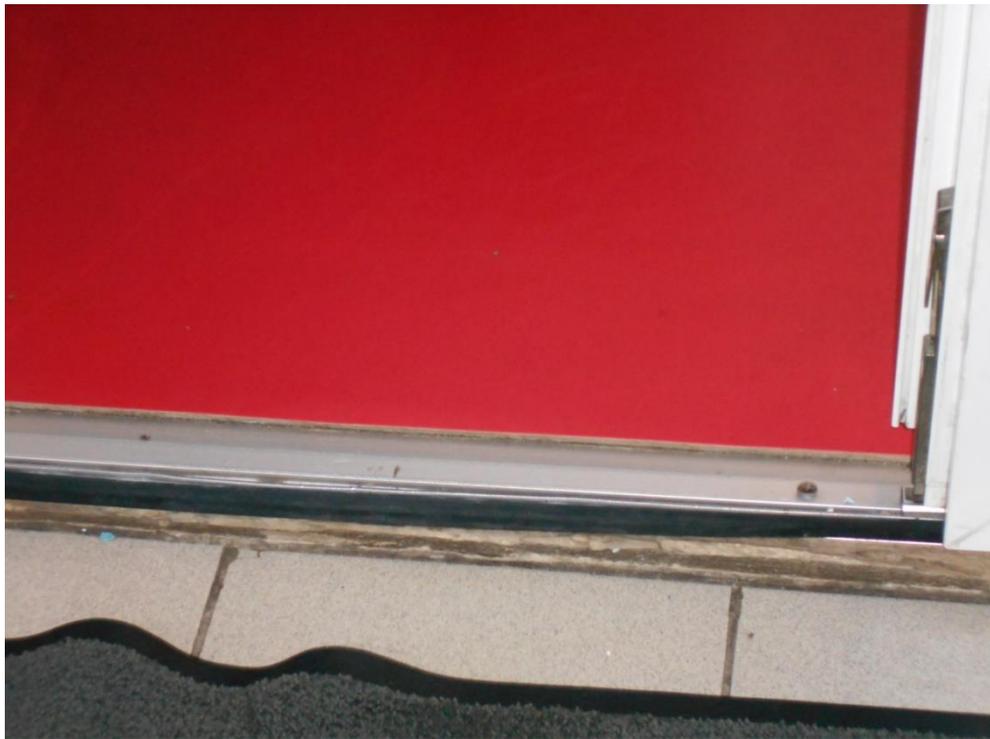
3.11. В осях 2-3/В-Г высота порога дверного проема (теннисный зал) превышает допустимое значение 0,014м.

Фото № 21. Вход в теннисный зал. Высота порога 40 мм. На плане № 12/1.

Следует убрать или снизить высоту порога до уровня не выше 0,014 м.

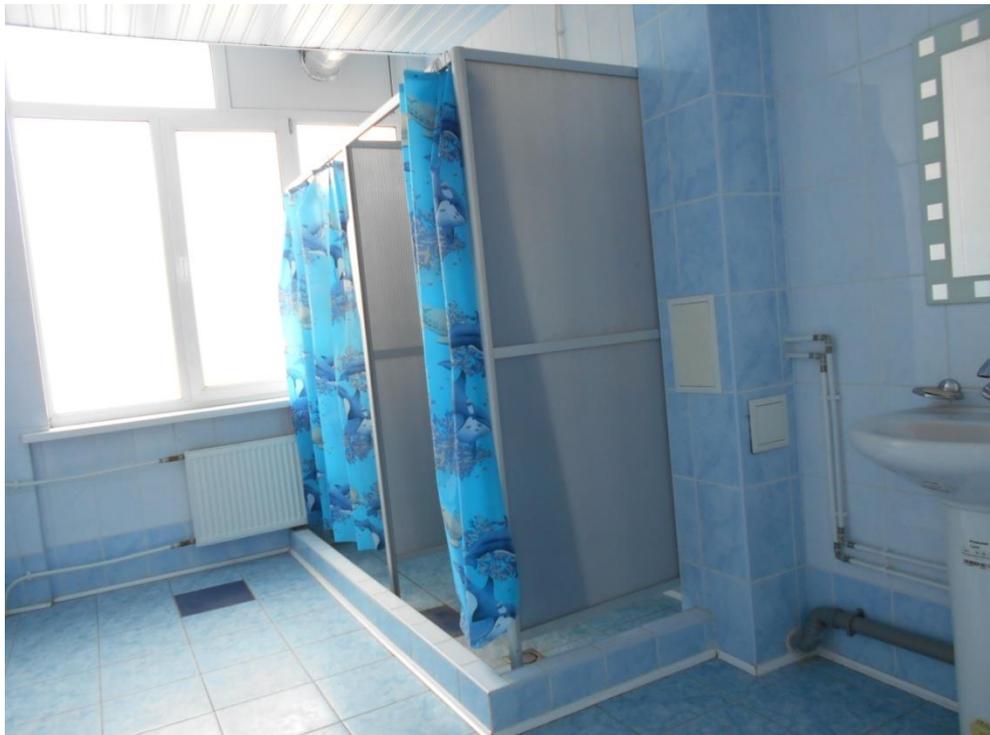
4.1. В душевых в осях 1-2/А-Б, 5-6/А-Б отсутствует специально оборудованные для МГН универсальные кабины, приспособленные специальные шкафы в раздевалке для инвалидов.

Фото № 31. Душевая комната. На плане № 20.

В душевой должен быть нескользкий пол и поддон без порога. Также душевая должна быть оборудована переносным или закрепленным на стене складным сиденьем, расположенным на высоте не более 0,48 м от уровня поддона; настенными поручнями. Глубина сиденья должна быть не менее 0,48 м, длина - 0,85 м. Габариты поддона (трапа) должны быть не менее 0,9 x 1,5 м, свободной зоны - не менее 0,8 x 1,5 м.

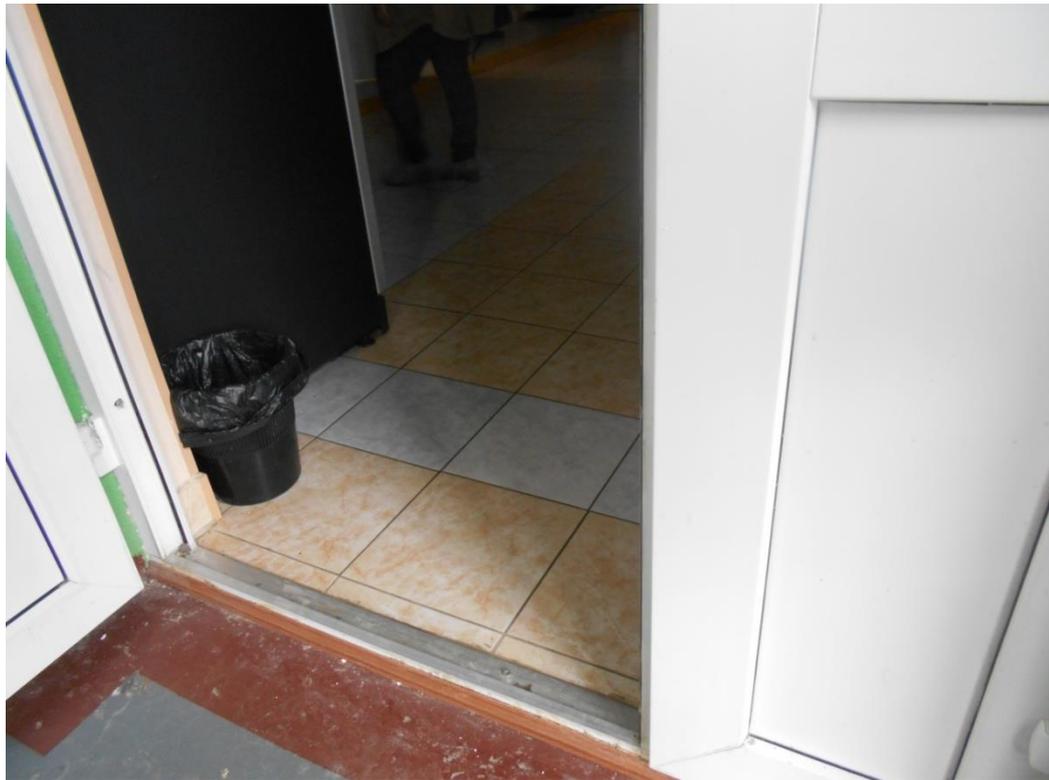
3.4. В осях 1-6/А-Г на 1-м, 2-м, 3-м этажах высота порога дверных проемов превышает допустимое значение 0,014м.

Фото № 36. Дверной порог высотой 0,3м. 1-й этаж. На плане 25.
